문서번호 : NURI-2402-F-0006

의뢰기관 : 한려해상국립공원사무소  
공사명 : 한려해상국립공원 덕신야영장 조성공사(석면철거)  
석면비산정도측정

## 석면해체 · 제거 사업장의 석면비산 측정 결과보고서

2024. 02.

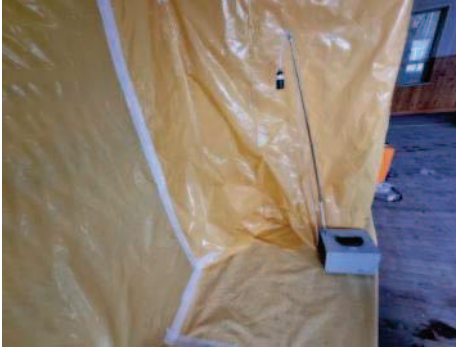
**【별첨2】 석면해체·제거 사업장의 석면비산 측정사진 [2024.02.22.]**
